# 外装点検報告書

物件名: ○○ハイツ

住 所: 相模原市中央区

株式会社 T-style

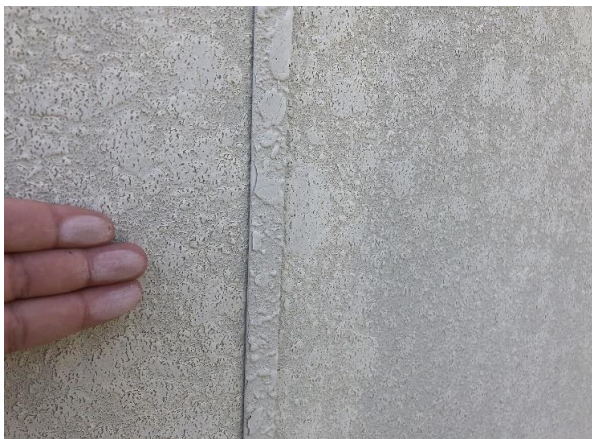
| No. 1 | 外壁 | 現 状 |

| | | 外壁の塗膜劣化が見受けられます。手で擦るとチョーキング現象が見受けられます。 |

| | | 足場仮設後高圧洗浄を行い、水性塗料にて塗装施工を行い塗膜を付け仕上げます。 |

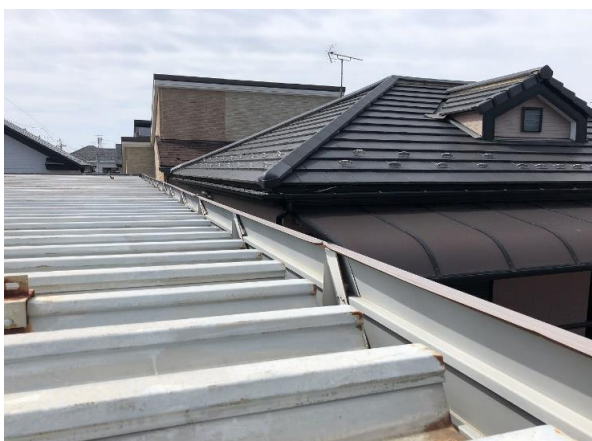
| No. 2 | 屋根 | 現 状 |

| | | 目視ですが表面にサビ・汚れ等が見受けられます。尚、表面に劣化が見受けられます。 |

| | | 洗浄後、屋根専用塗料にて施工致します。 |

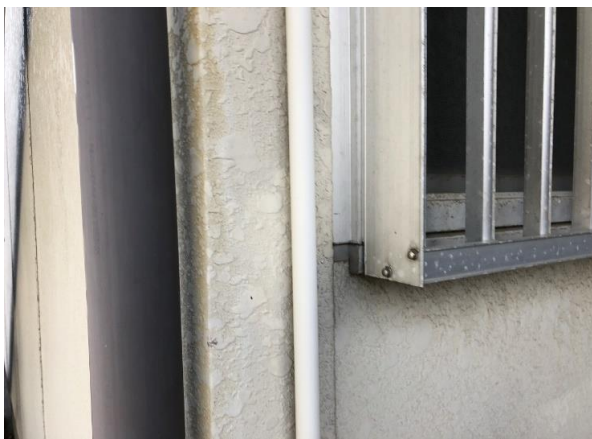
| No. 3 | サッシ廻りシーリング | 現 状 |

| | | 既存サッシ枠にシーリングはありません。 |

| | | 施工の際はサッシと外壁をしっかりと見切りつけて塗装していきます。 |

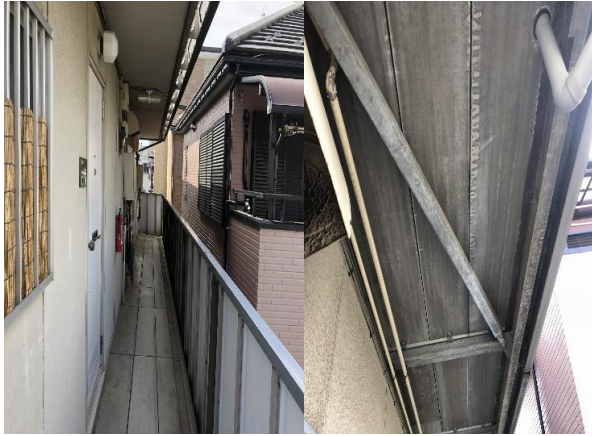
| No. | 4 | 階段～廊下 | 現 状 |

| No. | 4 | 階段～廊下 | 現 状 |
|---|---|---|---|
| | | | <p>左側<br/>廊下床に汚れやコケが見受けられます。</p> <p>右側<br/>階段上裏部にサビが出ております。</p> |

| No. | 4 | 階段～廊下 | 現 状 |
|---|---|---|---|
| | | | <p>左側<br/>廊下はPC板になっております。PC板目地を撤去して新たにシーリングをします。</p> <p>右側<br/>階段上裏のサビをケレンをしてさび止め後、専用塗料にて施工します。</p> |

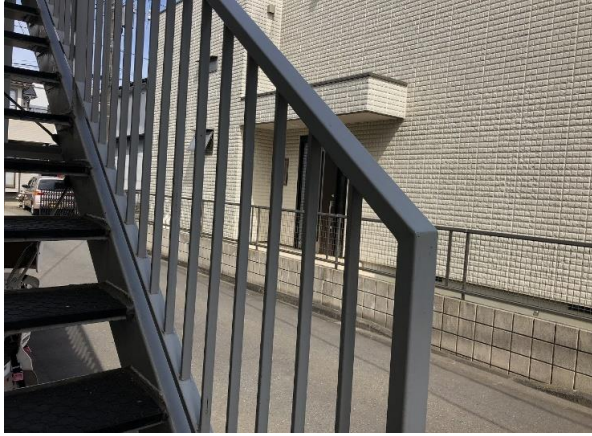
| No. | 4 | 階段～廊下 | 現 状 |
|---|---|---|---|
| No. | 5 | 階段手摺 | 現 状 |

| No. | 4 | 階段～廊下 | 現 状 |
|---|---|---|---|
| | | | <p>階段上裏同様に手摺もサビが発生しています。</p> |

| No. | 4 | 階段～廊下 | 現 状 |
|---|---|---|---|
| | | | <p>清掃、サビ止め塗布後に、鉄部用塗料で仕上げます。</p> |

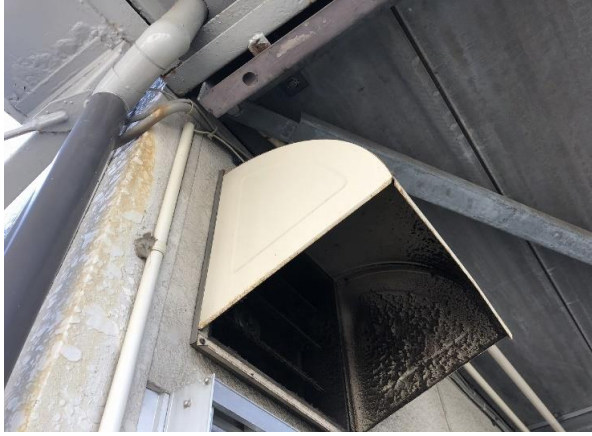
| No. | 4 | 階段～廊下 | 現 状 |
|---|---|---|---|
| No. | 6 | フード | 現 状 |

| No. | 4 | 階段～廊下 | 現 状 |
|---|---|---|---|
| | | | <p>鉄製のフードになります。経年劣化によりサビが出ております。</p> |

| No. | 4 | 階段～廊下 | 現 状 |
|---|---|---|---|
| | | | <p>清掃、サビ止め塗布後に、鉄部用塗料で仕上げます。</p> |

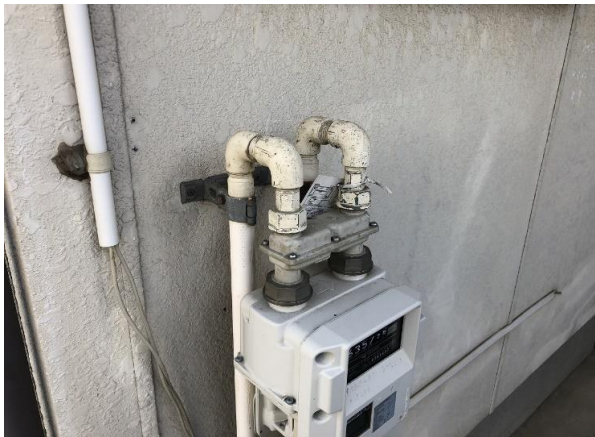
| No. 7 | ガス管 | 現 状 |

| | | 共用部にありますガス管になります。配管にサビが出てきている状況です。 |

| | | <b>改修方法</b><br>清掃、サビ止め塗布後に、鉄部用塗料で仕上げます。 |

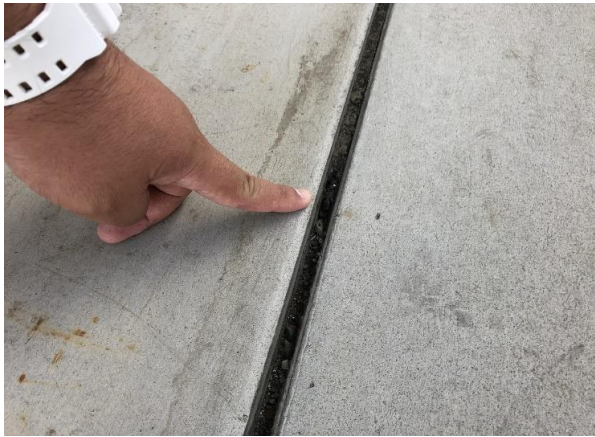
| No. 8 | 廊下床 | 現 状 |

| | | PC板目地が所々無くなってしまっています。 |

| | | <b>改修方法</b><br>全ての目地を撤去して新たにシーリングを行います。 |

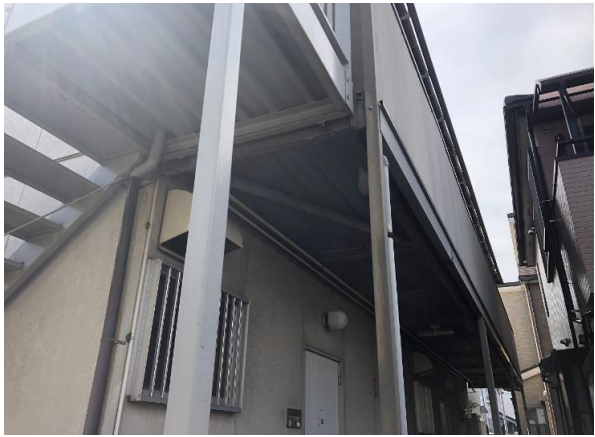
| No. 9 | 廊下上裏 | 現 状 |

| | | ケイカル板の上裏になります。経年劣化により色あせ、シミ等が見受けられます。 |

| | | <b>改修方法</b><br>透湿系塗料塗装します。 |

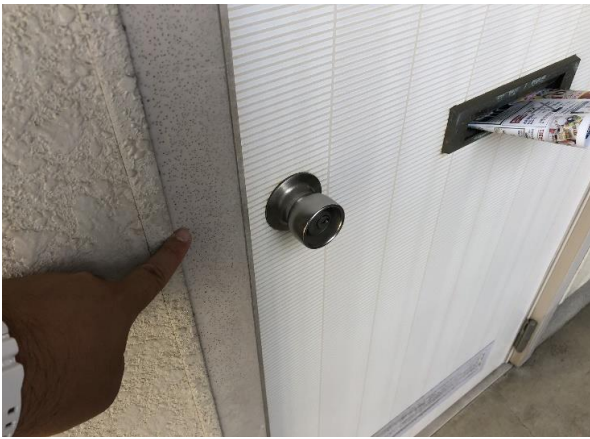
| No. | 10 | 玄関 | 現 状 |

| No. | 10 | 玄関 | 現 状 |
|---|---|---|---|
| | | | <p>玄関は玄関枠のみ露出の枠になります。チョーキング現象やサビが発生しています。</p> |

| No. | 10 | 玄関 | 現 状 |
|---|---|---|---|
| | | | <p>清掃、サビ止め塗布後に、鉄部用塗料で仕上げます。</p> |

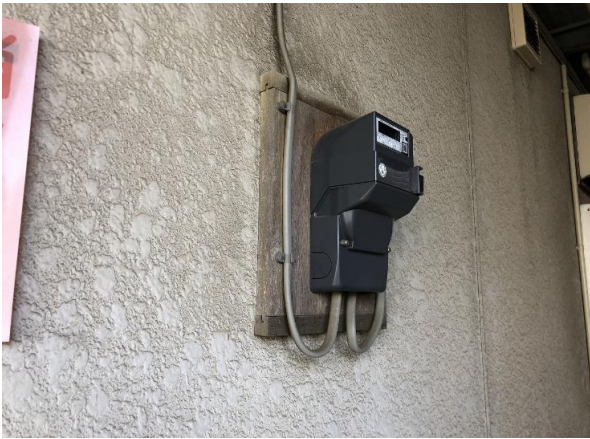
| No. | 10 | 玄関 | 現 状 |
|---|---|---|---|
| No. | 11 | メーター板 | 現 状 |

| No. | 10 | 玄関 | 現 状 |
|---|---|---|---|
| | | | <p>メーターを外壁に取り付ける際の木材になります。表面が劣化しております。木が腐らないうちに塗装し致します。</p> |

| No. | 10 | 玄関 | 現 状 |
|---|---|---|---|
| | | | <p>清掃、サビ止め塗布後に、鉄部用塗料で仕上げます。</p> |

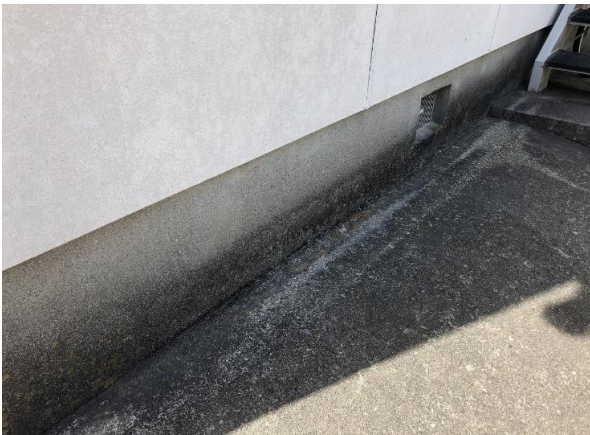
| No. | 10 | 玄関 | 現 状 |
|---|---|---|---|
| No. | 12 | 建物基礎廻り | 現 状 |

| No. | 10 | 玄関 | 現 状 |
|---|---|---|---|
| | | | <p>基礎には経年劣化にリコケがこびりついております。</p> |

| No. | 10 | 玄関 | 現 状 |
|---|---|---|---|
| | | | <p>高圧洗浄の際に除去します。</p> |

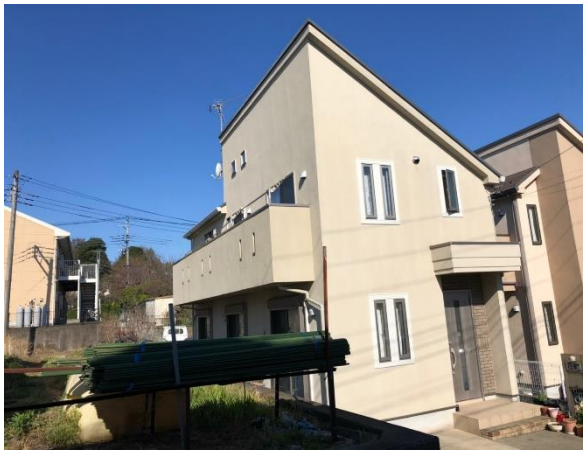
| No. 13 | 前 景 | 現 状 |

| No. 13 | 前 景 | 現 状 |
|---|---|---|
| | | <p>施工前の外壁前景状況になります。</p> |

| No. 13 | 前 景 | 現 状 |
|---|---|---|
| | | <p style="text-align: center;"><b>改修方法</b></p> <p>清掃後、外壁塗装致します。</p> |

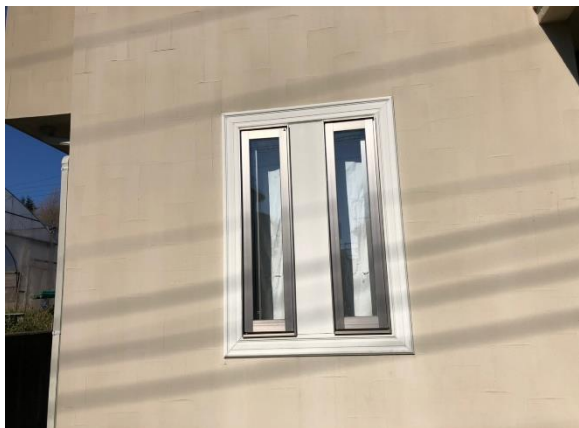
| No. 13 | 前 景 | 現 状 |
|---|---|---|
| No. 14 | 窓枠モール | 現 状 |

| No. 13 | 前 景 | 現 状 |
|---|---|---|
| | | <p>施工前の窓枠モール景状況になります。</p> |

| No. 13 | 前 景 | 現 状 |
|---|---|---|
| | | <p style="text-align: center;"><b>改修方法</b></p> <p>清掃後、鉄部用塗料で仕上げます。</p> |

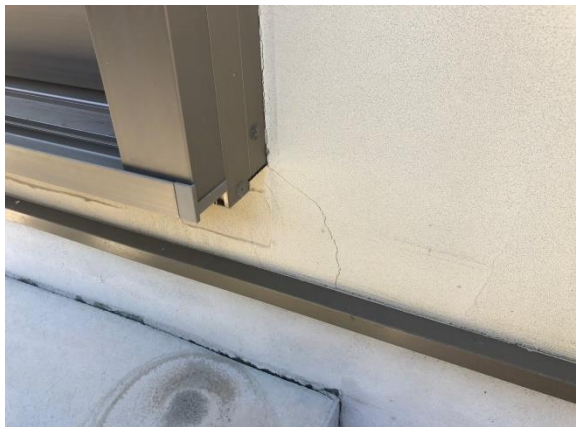
| No. 13 | 前 景 | 現 状 |
|---|---|---|
| No. 15 | クラック | 現 状 |

| No. 13 | 前 景 | 現 状 |
|---|---|---|
| | | <p>施工前のクラック景状況になります。</p> |

| No. 13 | 前 景 | 現 状 |
|---|---|---|
| | | <p style="text-align: center;"><b>改修方法</b></p> <p>クラック処理を行い外壁塗装致します。</p> |

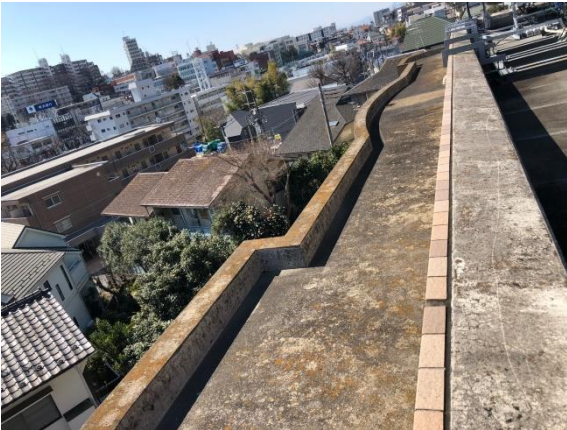
| No. 19 | 庇防水 | 現 状 |

| | | RCの屋上防水状況になります。 |

| | | <b>改修方法</b><br>清掃後、ウレタン密着工法にて施工致します。 |

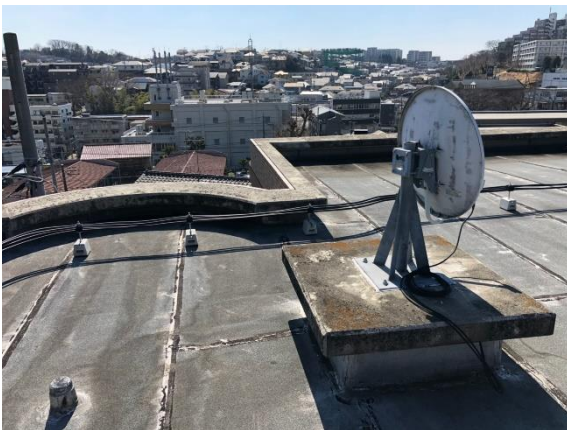
| No. 20 | 平場防水 | 現 状 |

| | | RCの屋上防水状況になります。 |

| | | <b>改修方法</b><br>清掃後、塩ビシート機械固定工法にて施工致します。 |

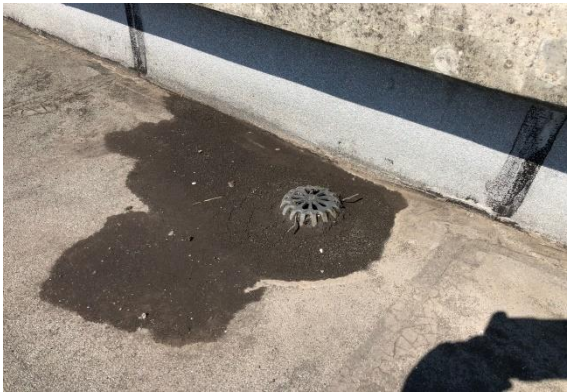
| No. 21 | ドレン | 現 状 |

| | | RCの屋上防水状況になります。 |

| | | <b>改修方法</b><br>改修用ドレンを使用します。 |

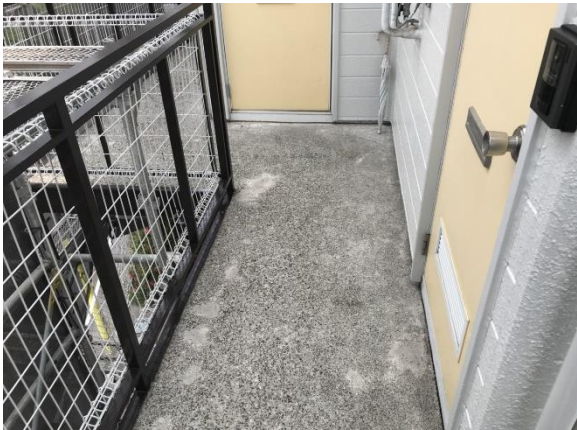
| No. 25 | 廊下 | 現 状 |

| | | 廊下床モルタル状況になります。 |

| | | <b>改修方法</b><br>清掃後、速乾性ウレタン防水（リムスプレー）にて施工致します。 |

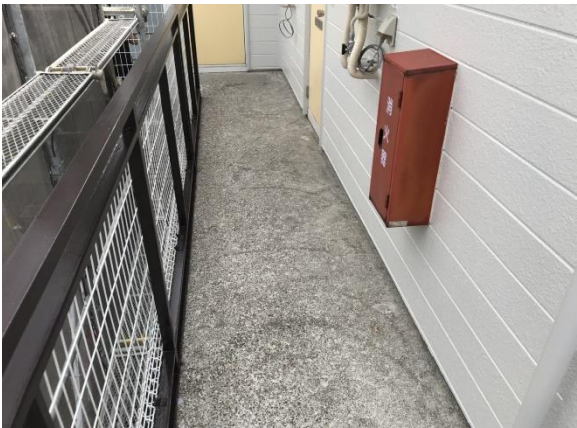
| No. 26 | 廊下 | 現 状 |

| | | 廊下床モルタル状況になります。 |

| | | <b>改修方法</b><br>清掃後、速乾性ウレタン防水（リムスプレー）にて施工致します。 |

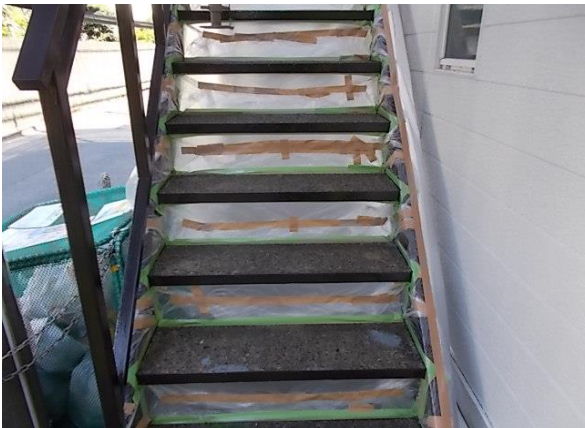
| No. 27 | 階段 | 現 状 |

| | | 階段床モルタル状況になります。 |

| | | <b>改修方法</b><br>清掃後、速乾性ウレタン防水（リムスプレー）にて施工致します。 |

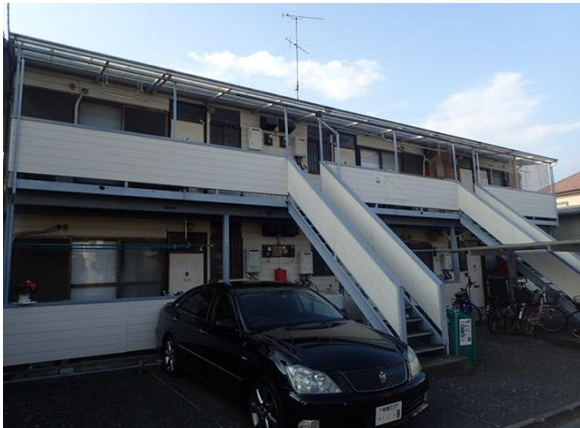
| No. | 31 | 前景 | 現 状 |

| No. | 31 | 前景 | 現 状 |
|---|---|---|---|
| | | | <p>施工前の外壁前景状況になります。</p> |

| No. | 31 | 前景 | 現 状 |
|---|---|---|---|
| | | | <p>清掃後、外壁塗装致します。</p> |

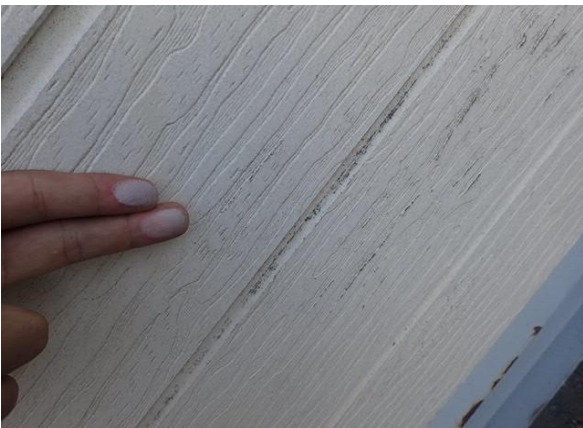
| No. | 31 | 前景 | 現 状 |
|---|---|---|---|
| No. | 32 | チョーキング | 現 状 |

| No. | 31 | 前景 | 現 状 |
|---|---|---|---|
| | | | <p>外壁の塗膜劣化（チョーキング現象）が見受けられます。</p> |

| No. | 31 | 前景 | 現 状 |
|---|---|---|---|
| | | | <p>洗浄後、外壁塗装致します。</p> |

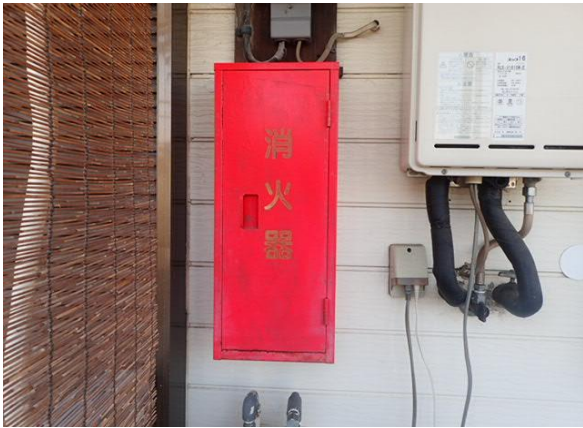
| No. | 31 | 前景 | 現 状 |
|---|---|---|---|
| No. | 33 | 消火器BOX | 現 状 |

| No. | 31 | 前景 | 現 状 |
|---|---|---|---|
| | | | <p>消火器に劣化が見受けられます。</p> |

| No. | 31 | 前景 | 現 状 |
|---|---|---|---|
| | | | <p>交換致します。</p> |
